歯科用小照射野 X 線 CT (3DX[®]) 画像診断： 歯根破折の 1 例

内田 啓一¹, 日垣 孝一², 黒岩 博子¹, 杉野 紀幸¹, 塩島 勝¹

Diagnostic imaging by limited cone beam CT (3DX[®])
A case of root fracture

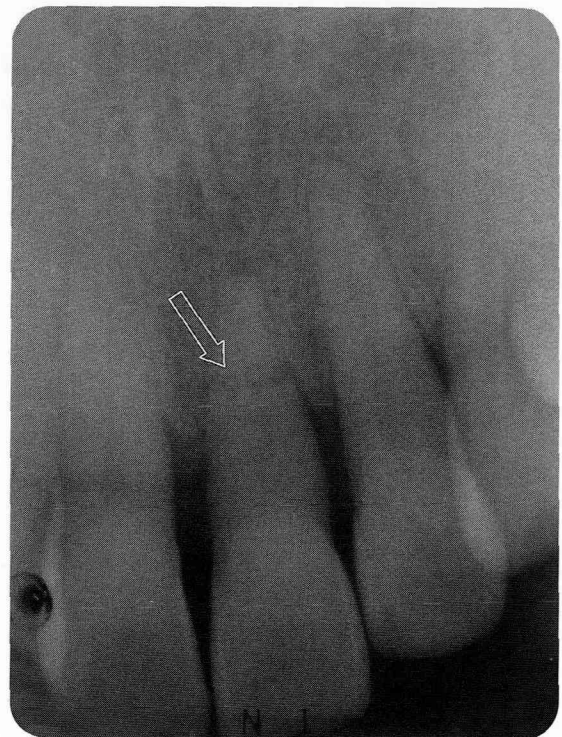
患者は 50 歳の男性。2005 年 10 月 30 日に転倒し、上顎左側中切歯を強打した。その後、咬合痛を認めたため 2005 年 11 月 8 日日本学を精査目的にて受診した。受診時の口内法エックス線写真 (写真 1) では、上顎左側中切歯部の歯根膜腔の拡大と根尖側から 1/3 の部位に水平的な破折線と思われる線状の透過像を認めた。3DX[®]画像 (写真 2) では、根尖側から 1/3 の部位に近心側から遠心側、唇側から舌側方向へ横断する 2 本の破折線と唇側皮質骨の骨折と唇側への変位を認めた。

写真 1 : 口内法エックス線写真では、上顎左側中切歯部の歯根膜腔の拡大と根尖側から 1/3 の部位に水平的な破折線と思われる線状の透過像を認める。

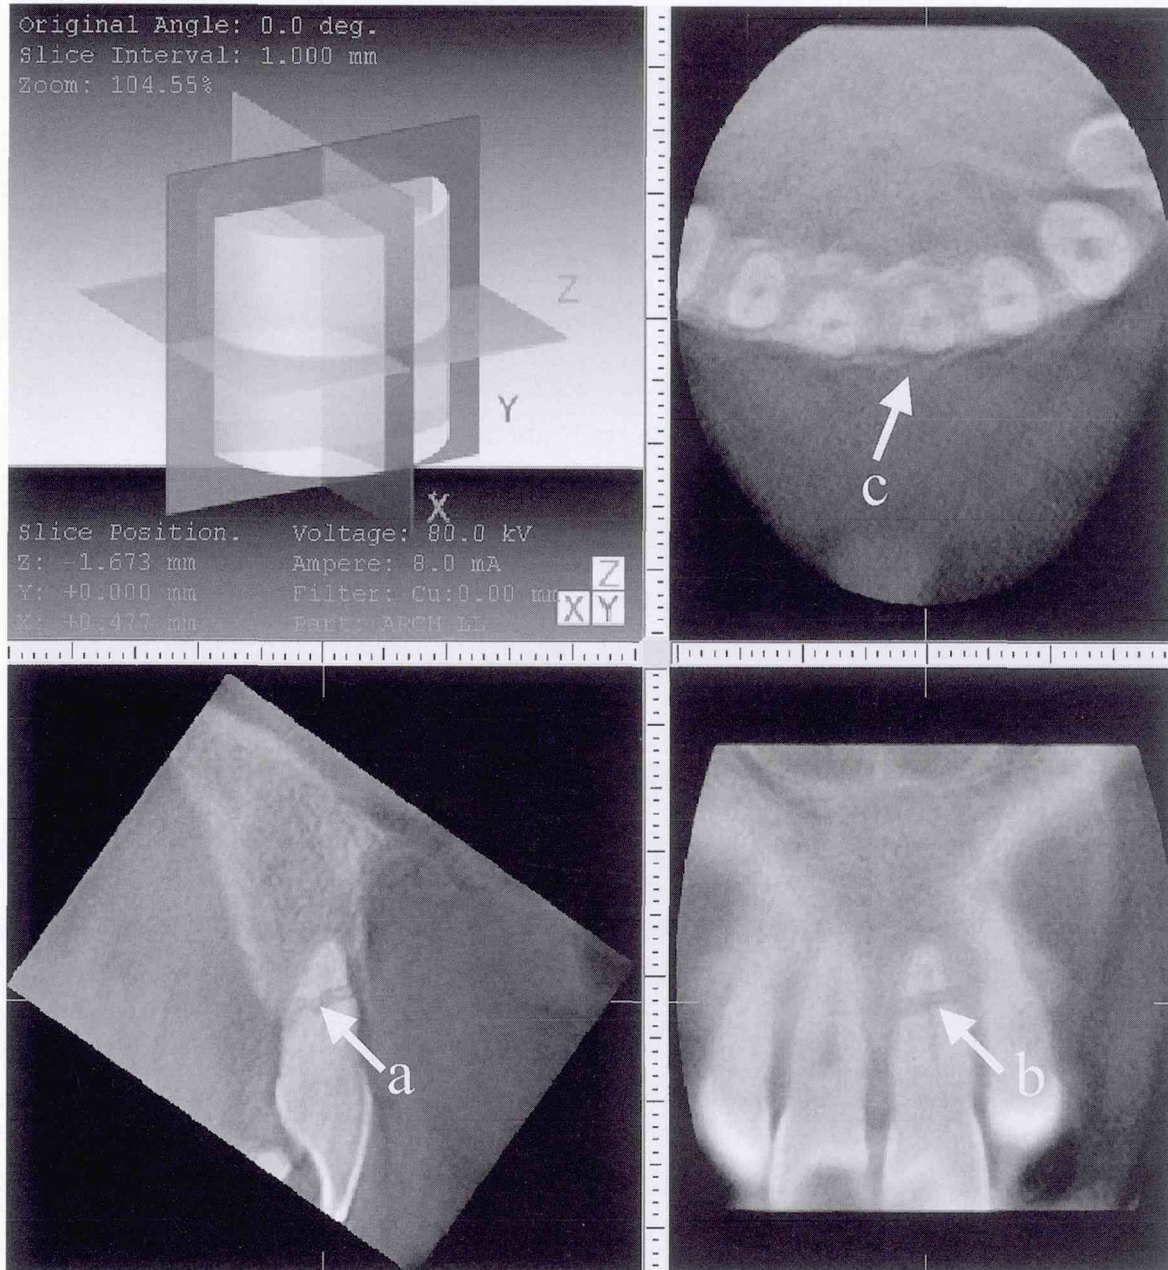
写真2：3DX[®]画像では、根尖側から1/3の部位に近心側から遠心側、唇側から舌側方向へ横断する2本の破折線（矢印 a、b）と唇側皮質骨（矢印 c）の骨折と変位を認める。
