チタン製インプラントにおける アバットメントスクリュー破折の1症例

山下秀一郎¹, 中塚 佑介¹, 谷川 雄一¹, 吉田 貴光²

A case report of abutment screw fracture of titanium dental implant

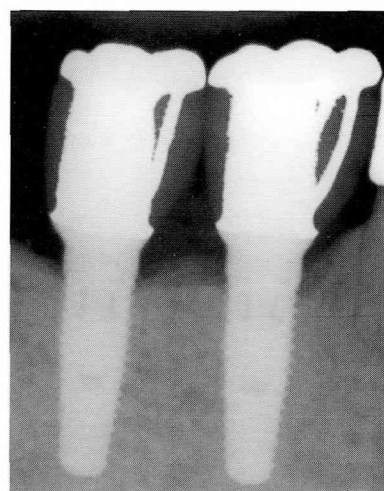
術後6か月ごとの定期健診により、咬合検査、口腔衛生状態の確認を行っていたが、上部構造装着後2年経過時（2009年7月）のエックス線検査では、下顎右側第1、第2大白歯部のインプラント頸部に、軽度の骨吸収像を認めた（図1）。

図1：咬合荷重開始後2年経過時のエックス線写真

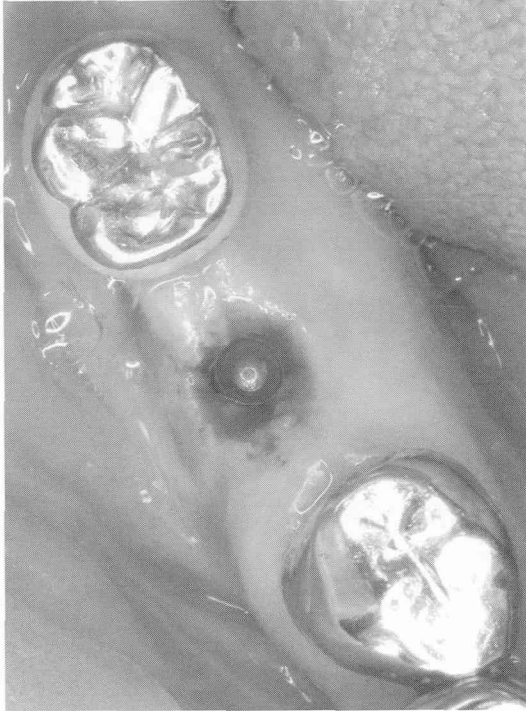
2年5か月経過時（2009年11月）に下顎右側第1大白歯部の上部構造脱離を訴えて患者が来院した（図2）。脱離した補綴物を確認したところ、アバットメントごと脱離しており、アバットメントの先端には破折したアバットメントスクリューの一部が付着していた。エックス線画像上では、アバットメントスクリューの破折した先端部がインプラント内に残留しているのが確認された（図3）。この破折部位は、アバットメントスクリューのねじ山の基底部に相当しており、インターナルコネクションタイプのアバットメント

図2: 上部構造脱離時の口腔内写真

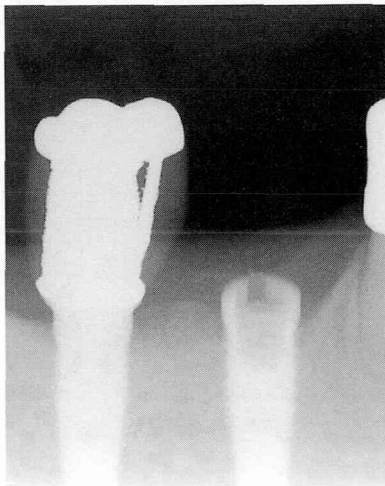
図3: 上部構造脱離時のエックス線写真, アバットメントスクリーウの破折した先端部がインプラント内に残留しているのが確認される

を, インプラント体内部に適合させるためのハウジングの最深部と一致していた。

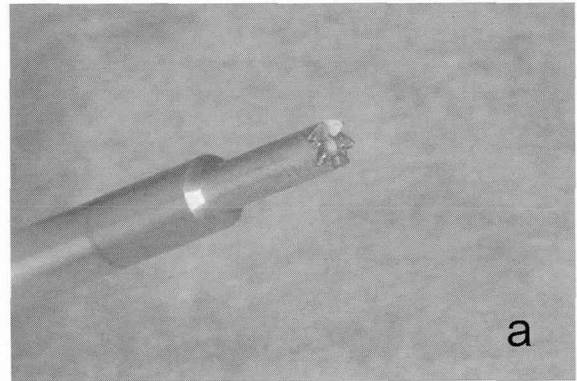
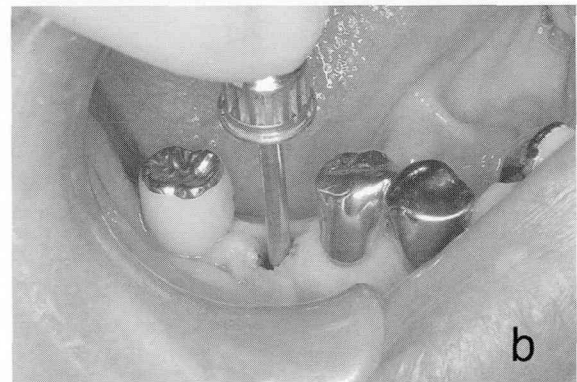
図4: インプラント内に残留したアバットメントスクリーウ撤去時の様子

インプラント体自体には損傷等が認められなかったため, 再度支台として利用することを最優先に, インプラント内に残留したアバットメントスクリーウの撤去を試みた。専用のスクリーウ除去用インスツルメントをインプラント内に挿入し(図4-a, b), アバットメントスクリーウ破断面上部に指圧でトルクを加えたところ, 残留したスクリーウの撤去を行うことができた(図

- a: 専用のスクリーウ除去用インスツルメント
- b: インスツルメントをインプラント内に挿入し, 残留したスクリーウにトルクを加えている様子

インプラント体内部に残留したアバットメントスクリューの除去方法については、超音波スケーラー等による振動の応用が一般的に推奨されている。本症例では、メーカーから専用のスクリュー除去用インスツルメントを入手可能であったため、そちらを使用した。除去を行うにあたり、2ステップの手法が紹介され、第1ステップで除去不可能となれば第2ステップに移行するようになっている。第1ステップは、先端に摩擦を高める加工を施したインスツルメントをインプラント内に挿入し、アバットメントスクリュー破断面上部に圧接したままトルクを加えることによって残留したスクリューを一緒に回転させる方法である。第2ステップは、ラウンドバーでアバットメントスクリューの破断面上部からスクリュー内部に向かってピンホールを形成し、そこに楔状のインスツルメントを挿入し、残留したスクリューを一緒に回転させる方法である。今回は比較的難易度の低い第1ステップで除去を行えたのは幸いであると言えよう。

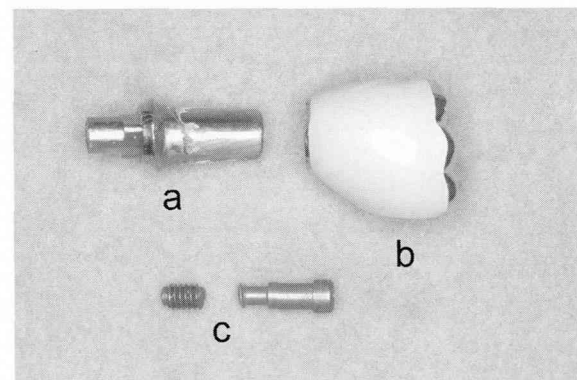
図5: 脱離したアバットメント, 上部構造, 破折したアバットメントスクリーウ。

- a: アバットメント
- b: 上部構造
- c: アバットメントスクリーウ

5, 6)。撤去後には自覚的にも他覚的にも問題となる症状は認められなかったため, 当日はヒーリングアバットメントを装着し患者を帰宅させた。脱離したアバットメントと上部構造については, 仮着状態から両者を分離させる際に損傷を加えたため, 再製作の必要性が生じた。後日改めて印象採得を行い, 再補綴を完了した。

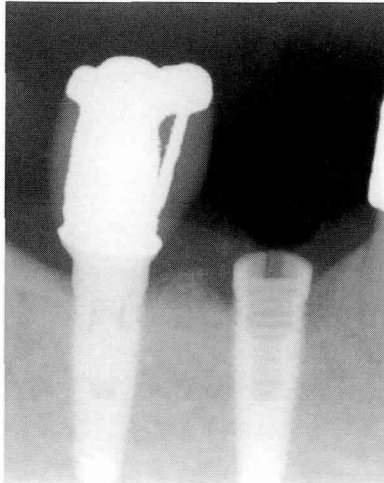
図6：インプラント内に残留したアバットメントスクリュー撤去後のエックス線写真。

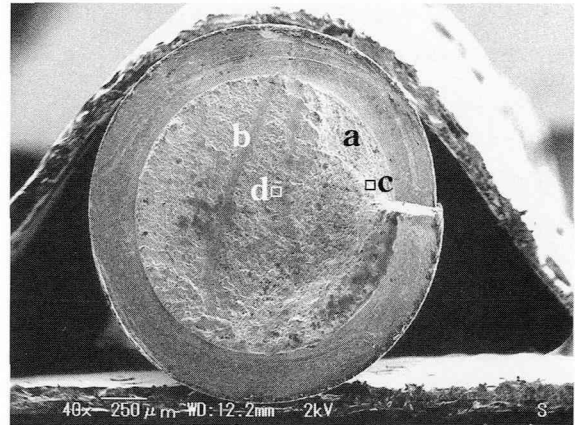
図7～9に破断面のSEM像を示す。破断面はその断面性状により2種類の領域（図7-a, b）に大別された。右上部（図7-a）には最終破壊面と思われるデンプル状の延性破壊像（図7-c, 8）が認められた。一方、残りの破断面（図7-b）には疲労破壊特有の細かい波状の起伏（ストライエーション）が明瞭に認められた（図7-d, 9）。さらに、破断面における腐食生成物の有無を確認したが、存在をうかがわせる変色は認められず、孔食と呼ばれる局部腐食に関連した欠陥も観察されなかった。以上より、破折のメカニズムとして、左下部から右上部（図7）の方向へと疲労破壊が進行し、最終的に右上部が破断して一気に分離したと推測される。

図7：アバットメントスクリュー破断面のSEM像（弱拡大）
a, b：大別された2種類の領域
c：領域aの強拡大対象部位
d：領域bの強拡大対象部位

本症例におけるアバットメントスクリュー破折の原因については、破断面の観察から、ストライエーション様の縞模様が認められ、金属疲労によるものであることがうかがわれた。ストライエーションとは、1回の応力が作用する毎に亀裂がわずかに進み、その繰り返しの跡が縞模様となって残ったものであることから、当該部位に繰り返し応力が作用したことを示す根拠となる。つまり、インプラント体に繰り返し負荷された咬合力が局所に集中して微小な亀裂を生じ、やがてその亀裂が進展し、ついに破折に至ったと考えられる。口腔内のような腐食環境下においては繰り返し応力が負荷されると、腐食疲労が原因となってチタン製のインプラントが破折したという報告もある¹²⁾。しかし、本症例では破断面に腐食をうかがわせる欠陥は観察されなかったため、腐食によって疲労破壊が促進されたというよりも、繰り返し応力によって疲労破壊が進展したと考察する方が妥当であろう。

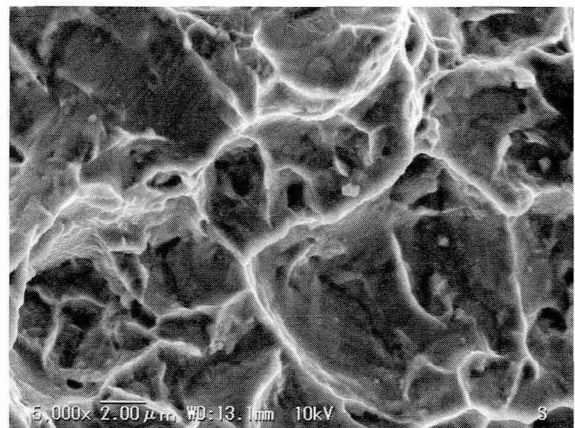
図8：アバットメントスクリュー破断面のSEM像（図7-c部分の強拡大）

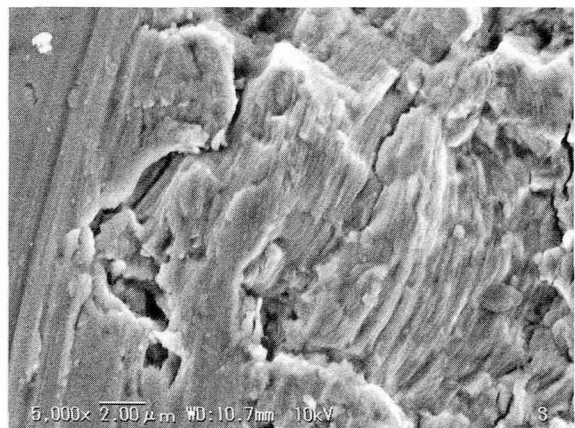
図9：アバットメントスクリュー破断面のSEM像（図7-d部分の強拡大）
