〔臨床〕 松本歯学 15 : 61~70, 1989

歯槽堤造成法を補綴前処置として応用したブリッジ 2 例

Two Cases of Bridge with Preprosthetic Alveoloaugmentation

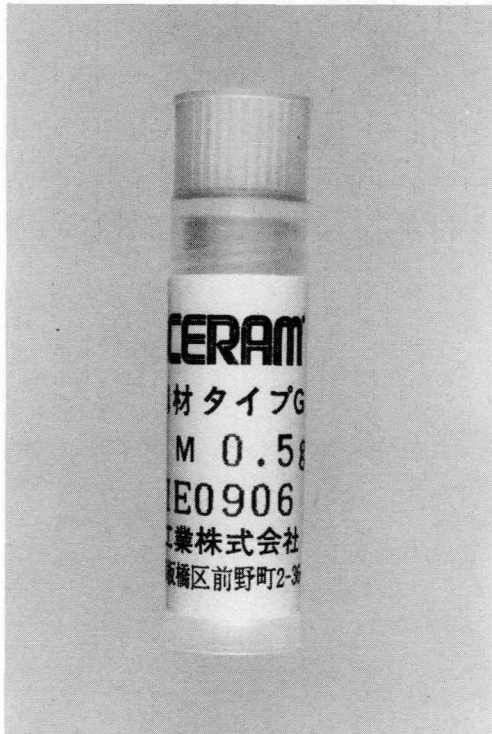
図1：試供を受けた顆粒状のハイドロキシアパタイト

応用した骨補填材料は顆粒状のハイドロキシアパタイトで、次の2種を使用した(図1, 表1)。

左：アパセラム[®]

右：アクトセラム[®]

アパセラム [®]	アクトセラム [®]
顆粒サイズ	S：0.3~0.6 mm M：0.6~1.0 mm L：1.0 mm~	S：0.2~0.6 mm M：0.6~1.2 mm
包装量	0.5 g	0.4 g
顆粒外形	多孔性	多孔性
気孔径	<10 μ m	20~50 μ m

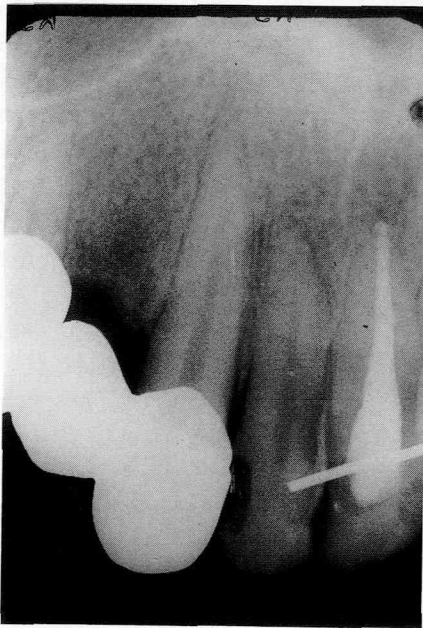
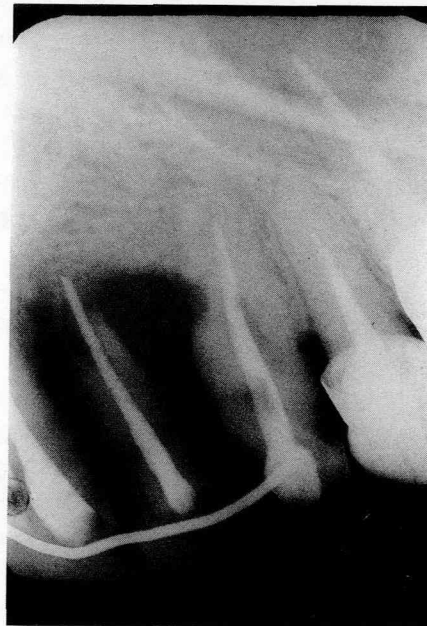
図2：(症例1) 初診時の口腔内写真およびX線像

口腔内所見：初診時における主訴部の23の口腔内写真を図2一左上に示す。23は、補綴処置および歯周処置を受けておらず、歯肉の退縮、歯根の露出が見られ、M3の動揺度を呈していた。その他、上顎は、1が失活して変色しており、56

左上：口腔内写真

右上：23部X線像

左下：1|1部X線像

右下：56部X線像

X線所見：初診時の主訴部23についてはそれぞれ歯内療法が施され、根尖部付近まで歯槽骨の吸収が見られた(図2—右上)。なお、主訴部のX線写真に認められる結紮線は、患者の都合で初診時より2カ月間、来院不能であったため暫間固定として施したものである。また、隣在歯1|156については、1が歯根吸収を呈し、歯根長がやや短縮している以外は、1|56共にしっかりと歯槽骨中に植立しており、骨植は良好であった(図2—左下、右下)。

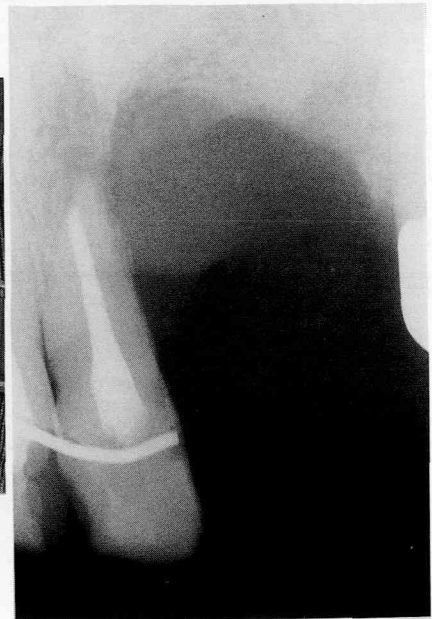
図3：(症例1)：抜歯2ヶ月後の口腔内所見(左)
およびX線像(右)

処置：まず患歯23は、初診日より2カ月後(患者の都合により、来院不可能だったため)に抜歯した。抜歯後2カ月の状態を図3に示す。抜歯後十分な歯槽骨の回復が得られず、顎堤は大きく陥凹しており、唇舌的にも幅径が狭くなっていた。この時期の肉眼的、X線所見から、ハイドロキシアパタイト補綴により固定性ブリッジの施術が可能と判断できたので、骨補綴を行うことにした。

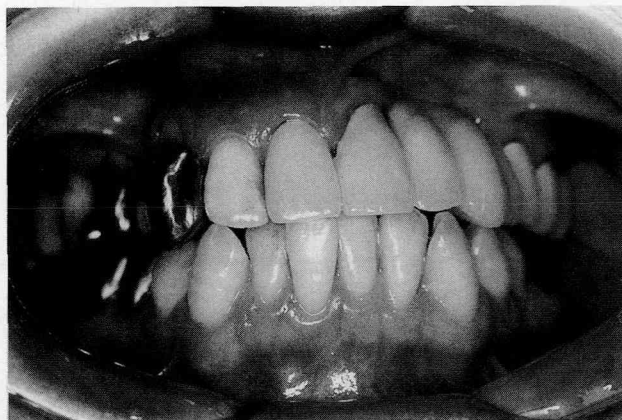
図5：（症例1）固定性ブリッジ装置直後の口腔内写真（上）および2年2ヶ月後の口腔内写真（中）とX線像（下）

自浄型架工歯を用いた固定性ブリッジで回復した（図5-上）。審美的にも、機能的にも回復され、患者は満足していた。

術後2年2ヶ月を経過した状態を図5-中に示す。11の歯肉がやや退縮しているものの、23部の歯槽堤はブリッジ装着時と変化なく、ポンティック基底面と歯槽堤との間には間隙は見られなかった。X線写真（図5-下）では、アパタイトと周囲骨との境界は、3カ月目の状態よりも更

に不明瞭となり、石灰化の程度も骨組織とほぼ同程度の透過度を示し、骨様組織に変化しつつあることがうかがえ、良好に経過をしているものと判断できた。

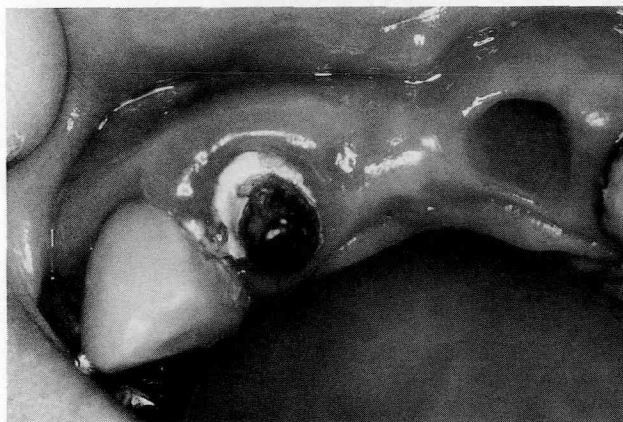
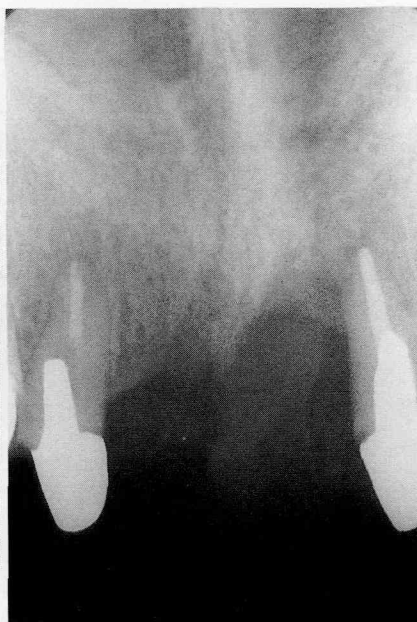
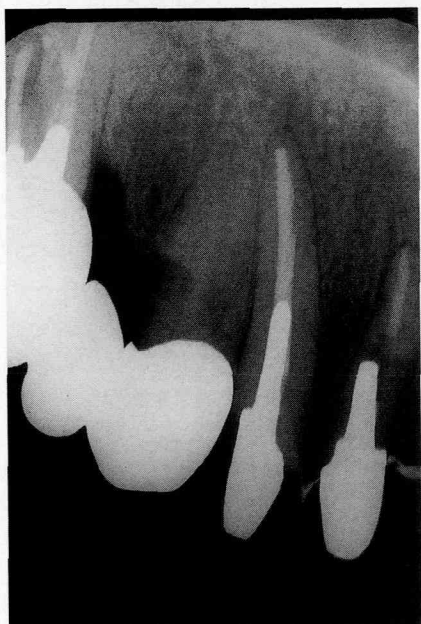
図7：（症例2）ブリッジ除去時の口腔内所見およびX線像

X線所見：主訴部②1①のブリッジ撤去直後のX線写真(図7一右上)から、1|1部の歯槽骨の強度の吸収が観察された。なお、主訴部付近のX線所見は、2の欠損側の歯槽骨のわずかな吸収を認めるものの、32|3については歯槽骨の強い吸収は認められず、骨植もほぼ良好であった(図7一左下、右下)。

処置方針：32|23の骨植は、ブリッジの支台歯として肉眼的、X線的に十分要件を満足していることから、動揺しているブリッジを除去し、新たに32|23を支台歯として追加した固定性ブリッジを製作する方針を決めていたが、ブリッジ撤去後の肉眼的所見(図7一左上)とX線観察(図7一右上)から推して、欠損部となる1|1、特に1の歯槽窩の大きな陥凹が予想され、そのまま固定性ブ

左上：口腔内写真

右上：除去真後のX線像

左下：32部のX線像右下：23部X線像
