小型照射野 X 線 CT (3 DX) による画像診断： 埋伏過剰歯の 1 症例

松本歯科大学 歯科放射線学講座

Diagnostic Imaging by Limited Cone Beam CT (3 DX) :
A Case of Impacted Tooth

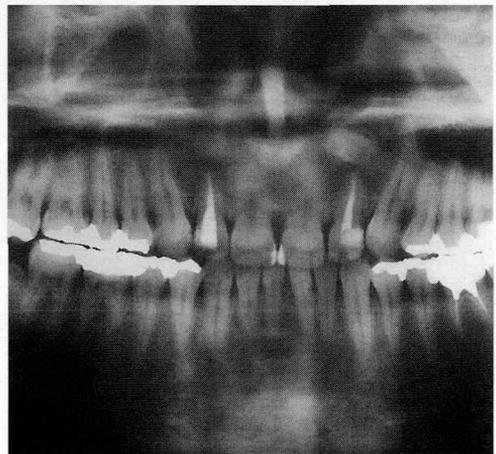
写真 1 : 断層方式パノラマ X 線写真

患者は 26 歳男性であり、本学矯正歯科にて矯正治療中で、上顎埋伏過剰歯の診断のため X 線検査を行った。断層方式パノラマ X 線写真において、上顎左側側切歯の根尖相当部に、過剰歯が近遠心的に水平に埋伏しているのが認められ (写真 1)、口内法 X 線写真および咬合法 X 線写真 (写真 2, 3) では上顎左側側切歯の根尖相当部に過剰歯の歯冠が近接し、歯根は上顎左側犬歯の歯根と重複していた。そこで 3 次元的位置関係を明ら

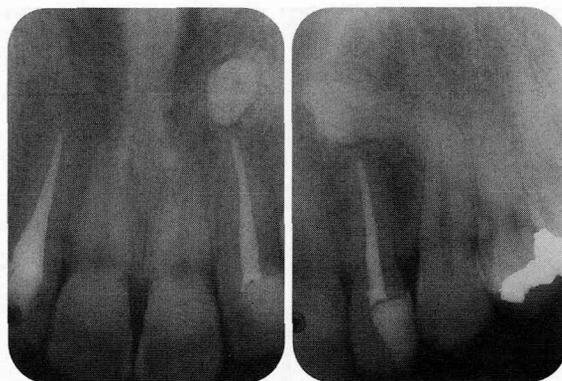
写真 2 : 口内法 X 線写真

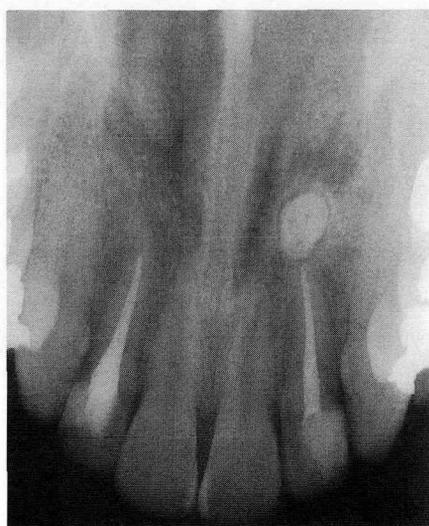
写真 3 : 咬合法 X 線写真

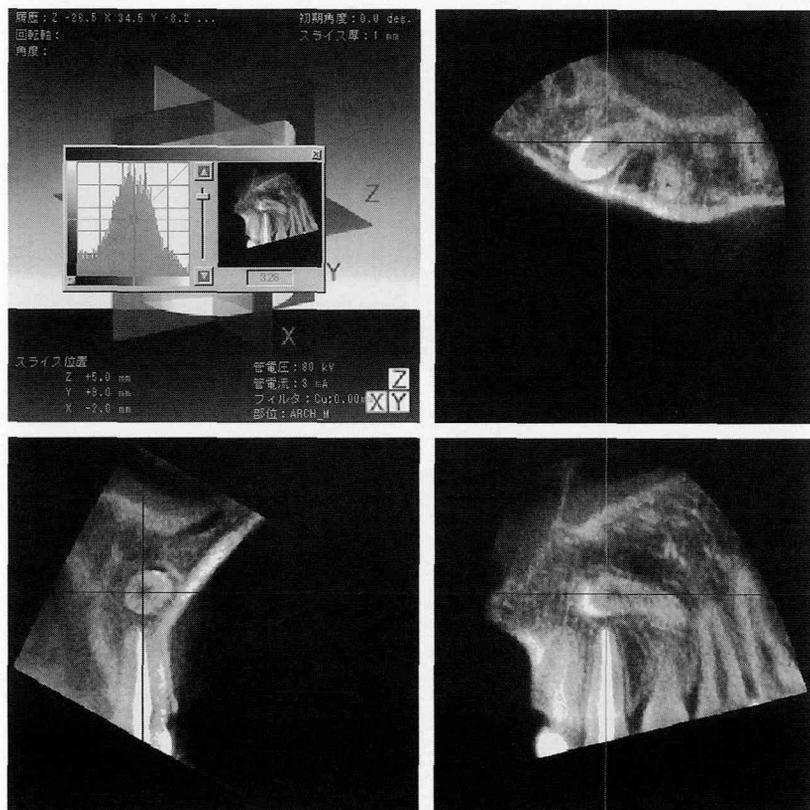
3 DX 画像では過剰歯の歯冠部が上顎左側側切歯の根尖相当部の上方で唇側に認められ、歯根は大きく彎曲し左側犬歯根尖の口蓋側に認められた

写真4：3DX画像

あった。しかし、今回のように3DXを使用することで3次元的な位置関係が容易観察することが可能となり、矯正治療への立案や患者説明に有用であることが明らかになった。
